Le Glacis

Une restauration nécessaire

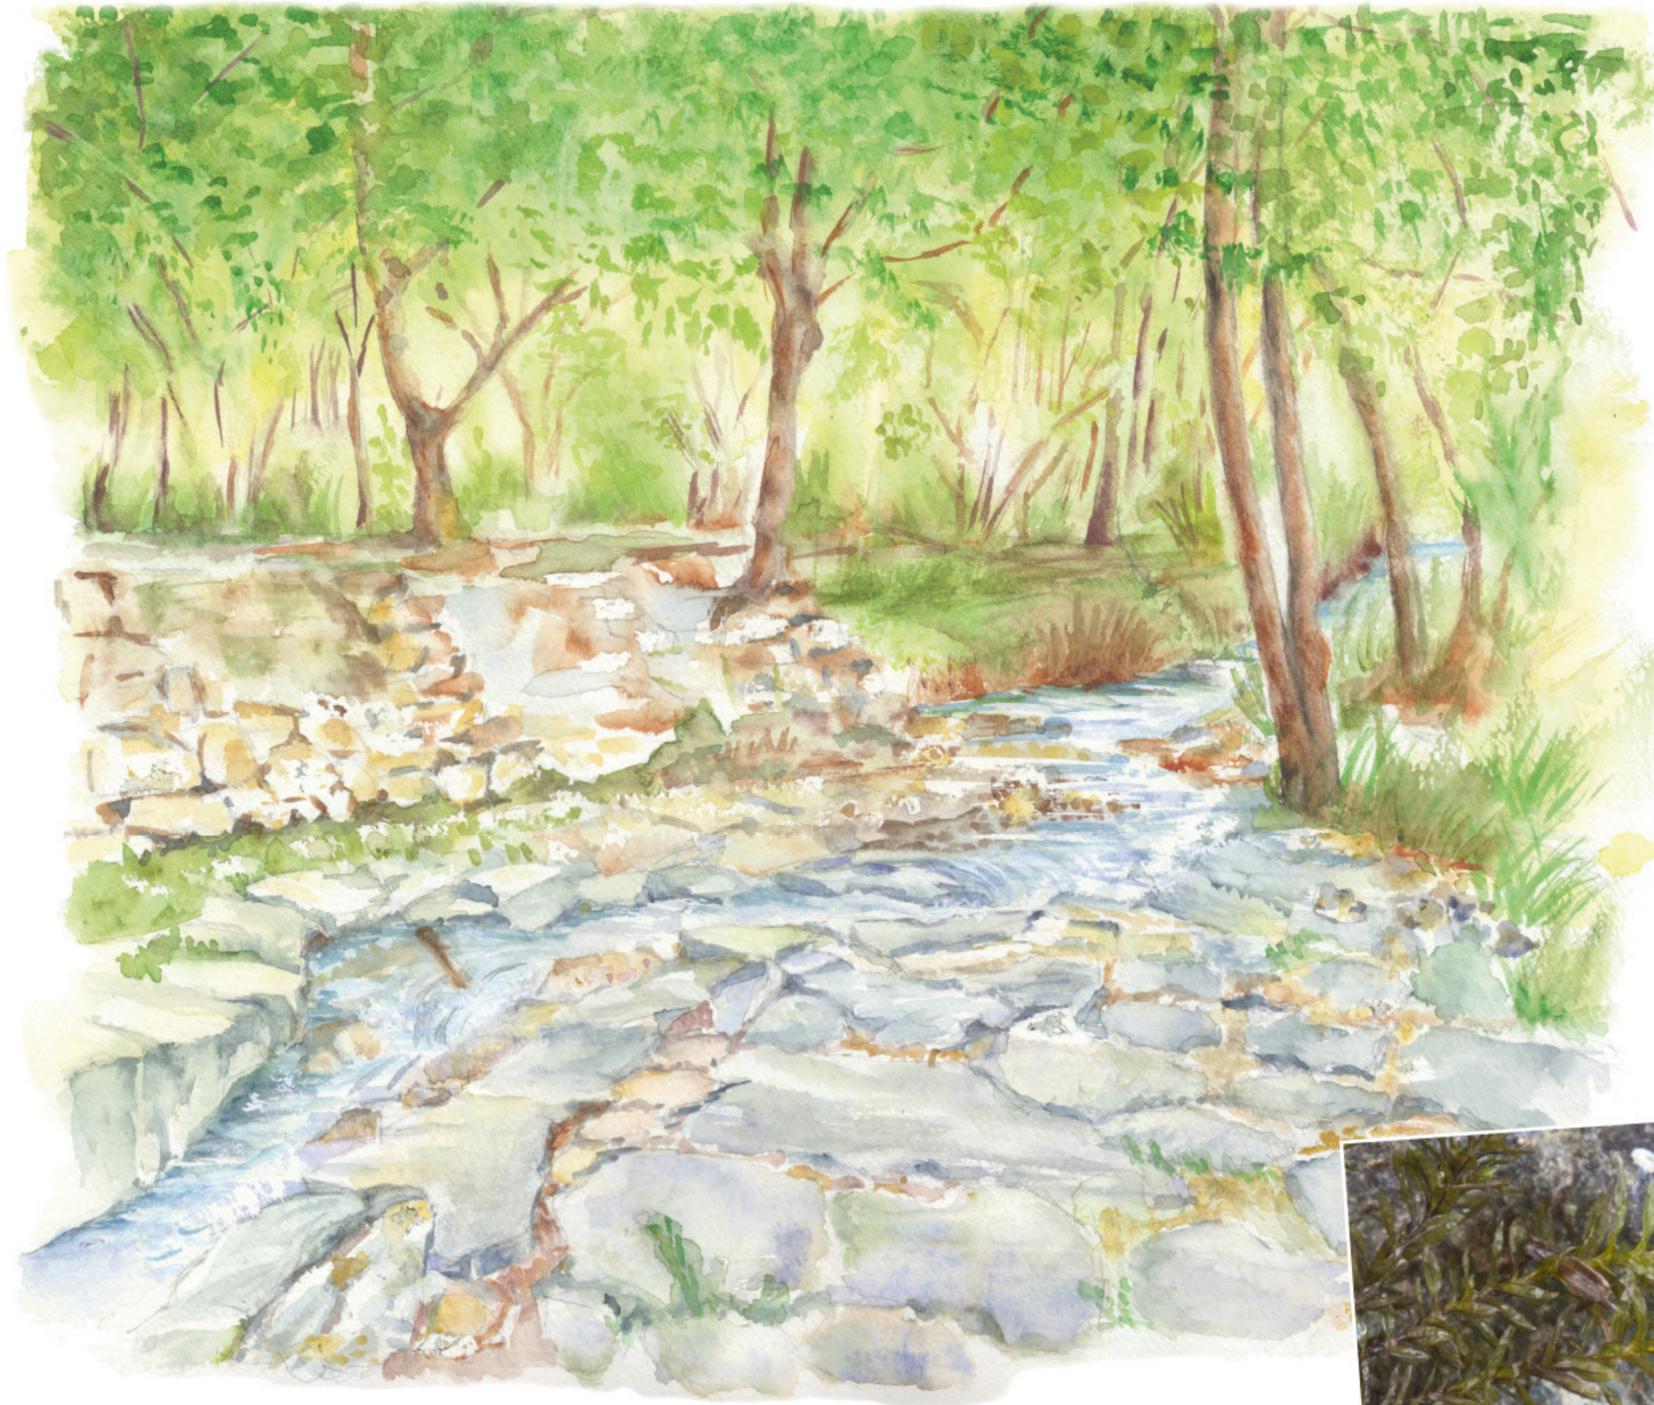
Carte postale du Glacis, 1904

Glacis ? Vous avez dit Glacis ? Le Glacis est l'ouvrage de pierre que vous avez devant vous. Ce seuil installé sur le ru de Domptin servait autrefois à l'alimentation d'un ancien moulin démantelé depuis plusieurs dizaines d'années. Grâce aux cartes postales anciennes, nous pouvons comparer la structure de l'ouvrage avant sa restauration en 2018.

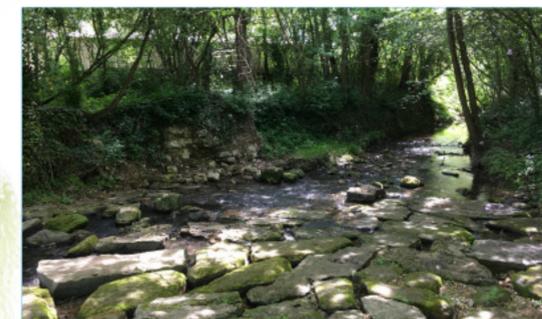
AVANT

Le Glacis, avec sa configuration « escalier » présentait une différence du niveau d'eau d'environ 1 mètre et occasionnait la rupture de la continuité écologique pour le transport des sédiments et la vitalité du peuplement piscicole. Il était nécessaire de restaurer cet ouvrage tout en gardant l'aspect historique de ce dernier.

L'Union des syndicats a réalisé des travaux permettant de rétablir les fonctionnalités écologiques, paysagères et épuratrices de ce cours d'eau, d'offrir des habitats aquatiques et terrestres diversifiés. Des micro-seuils ont été créés en utilisant les pierres déjà en place. Ces aménagements ont permis de restaurer des fossés d'appels et une lame d'eau suffisante aux poissons pour remonter le cours d'eau, phénomène nécessaire à la reproduction de plusieurs espèces comme la Truite fario. En parallèle, les berges en amont ont été renaturées pour créer une ripisylve (végétation boisée) diversifiée et fonctionnelle.
